## НИКУЛЯССКИЙ ОП (246 ОПАБ. 17-й УР).

Опираясь своим правым флангом в Ладожское озеро, Никулясский ОП простирается по фронту на 7,50 км. и в глубину на 4,0 км. Местность лесисто-болотистая низменность, с пологим падением в сторону Ладожского озера. ОП имеет 15 ПДОТ, что составляет плотность на 1 км. фронта 2 ПДОТ-а.

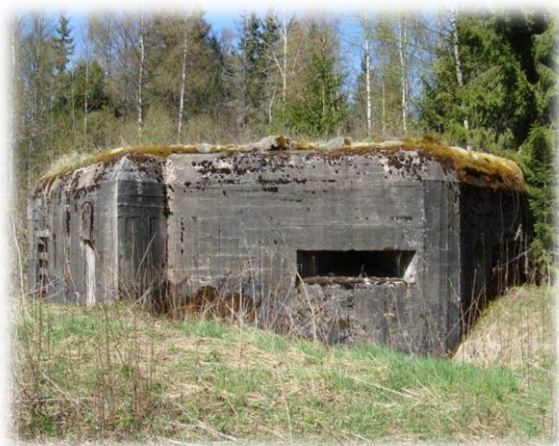
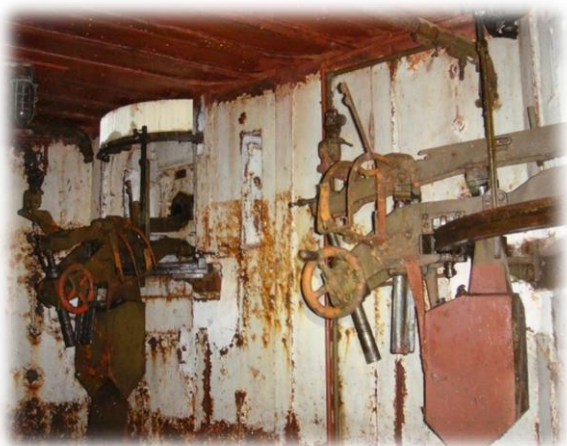
**№1.** Командно-наблюдательный пункт (КНП). Типа "Б". Два этажа. 1932 г. Имеет 5 амбразур -2 из них оборудованы пулемётными станками И8-ДП, 3 из них наблюдательными заслонками П-31. Состояние – Хорошее. Нижний этаж затоплен. Координаты:

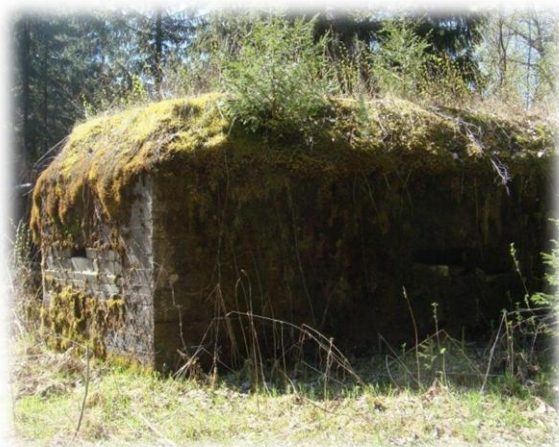
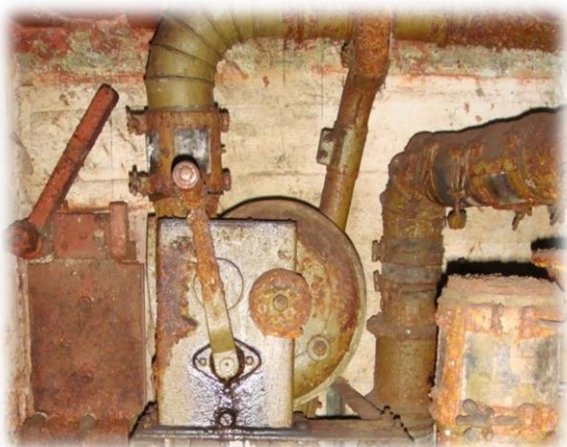
**№2.** Пулемётная долговременная огневая точка (ПДОТ). Типа "М". Один этаж. 1932 г. Имеет 3 амбразуры, оборудованные пулемётными станками И8-ДП. Состояние – Хорошее. Координаты:

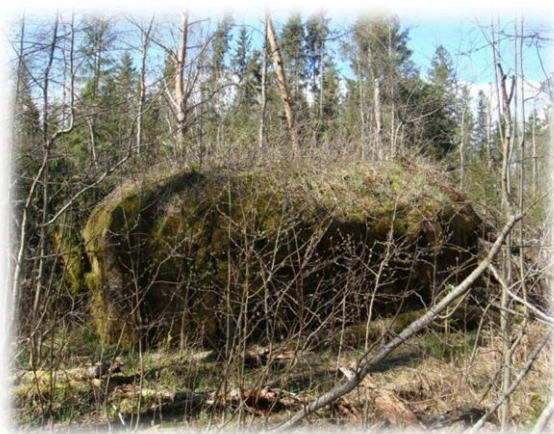
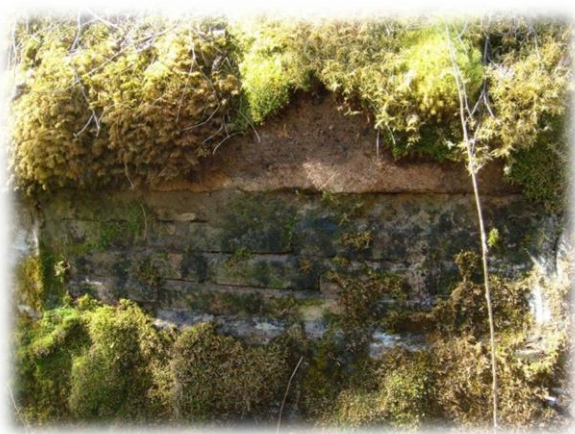
**№3.** Пулемётная долговременная огневая точка (ПДОТ). Типа "М". Один этаж. 1932 г. Имеет две амбразуры, оборудованные пулемётными станками И8-ДП. Состояние хорошее. Координаты:

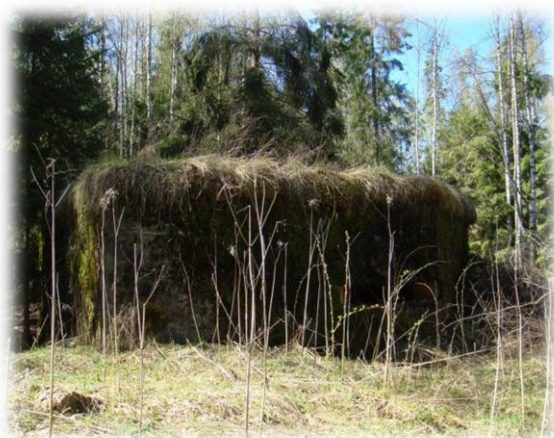
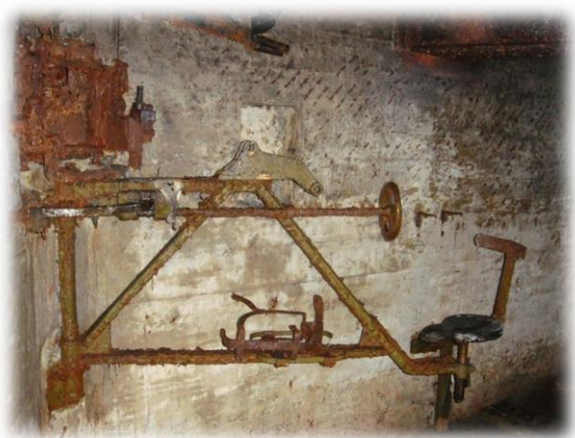
**№4.** Пулемётная долговременная огневая точка (ПДОТ). Типа "Б". Один этаж. 1929 г. Имеет 4 амбразуры, оборудованные пулемётными станками Юшина. Состояние хорошее. Координаты:

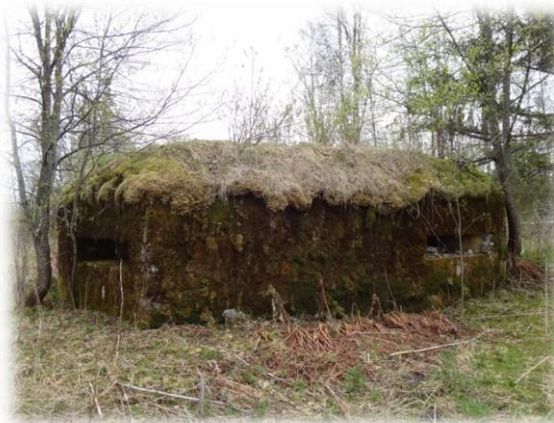
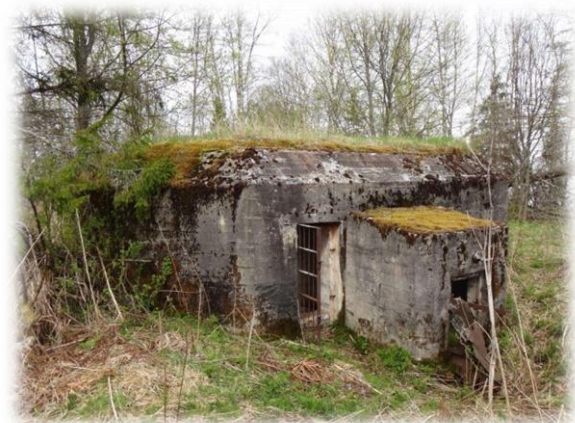
**№5.** Пулемётная долговременная огневая точка (ПДОТ). Типа "М". Один этаж. 1932 г. Имеет 3 амбразуры, оборудованные пулемётными станками И8-ДП. Состояние Удовлетворительное. Координаты:

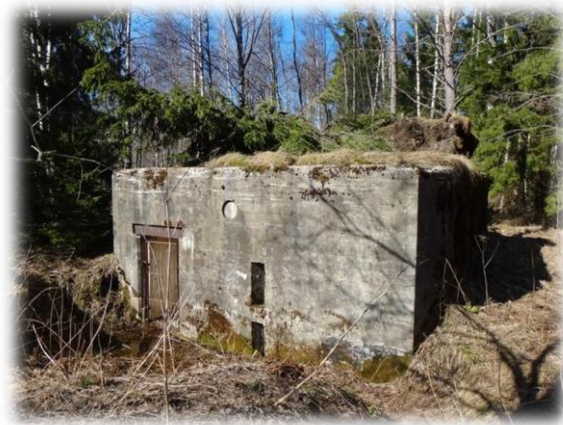
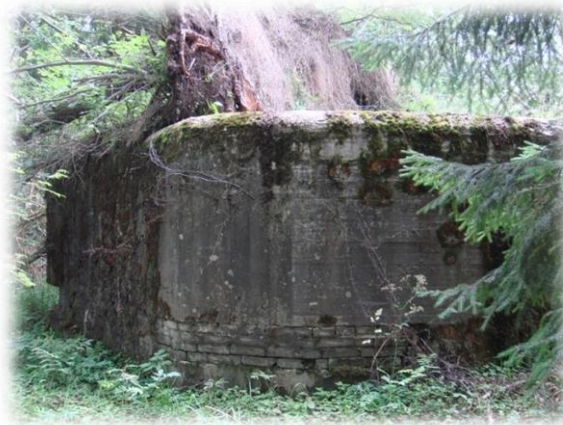
**№6.** Пулемётная долговременная огневая точка (ПДОТ). Типа "Б". Один этаж. 1929 г. Имеет 4 амбразуры, оборудованные пулемётными станками Юшина. Состояние хорошее. Координаты:

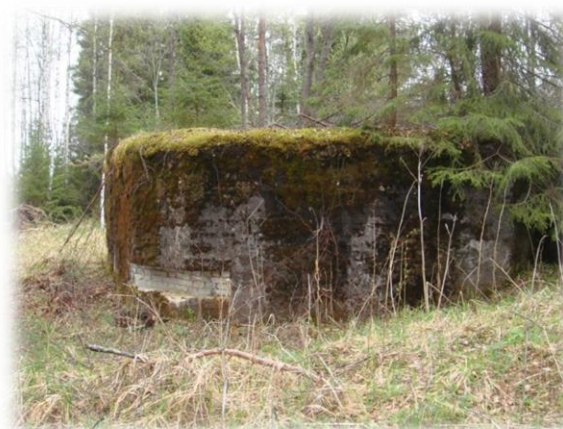
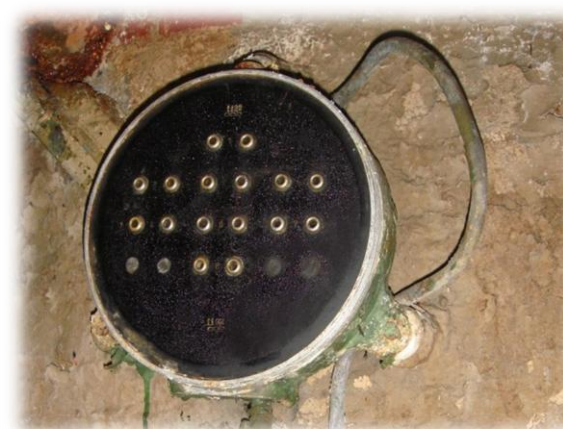
**№7.** Пулемётная долговременная огневая точка (ПДОТ). Типа "Б". Один этаж. 1929 г. Имеет 4 амбразуры, оборудованные пулемётными станками Юшина. Состояние плохое – станки сняты. Координаты:

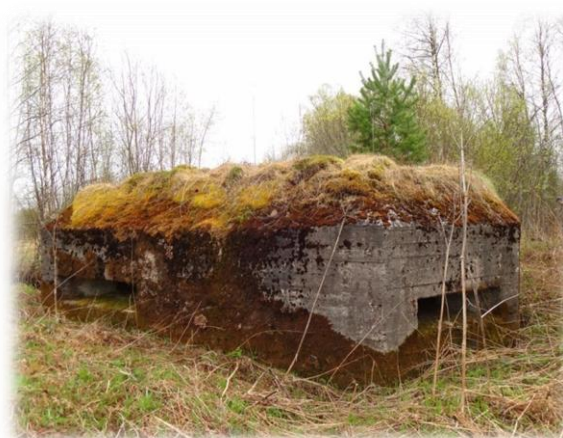
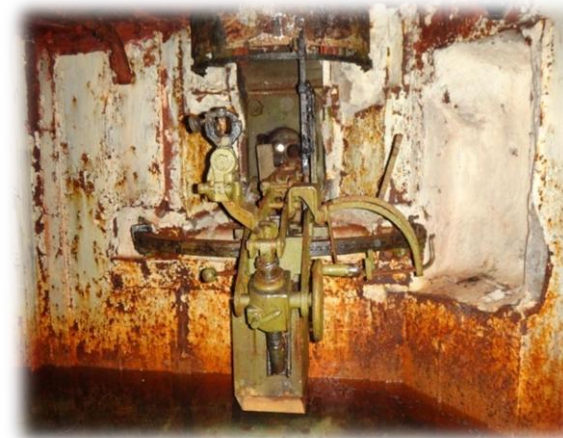
**№8.** Пулемётная долговременная огневая точка (ПДОТ). Типа "М". Один этаж. 1932 г. Имеет 3 амбразуры, оборудованные пулемётными станками И8-ДП. Состояние Удовлетворительное-затоплен. Координаты:

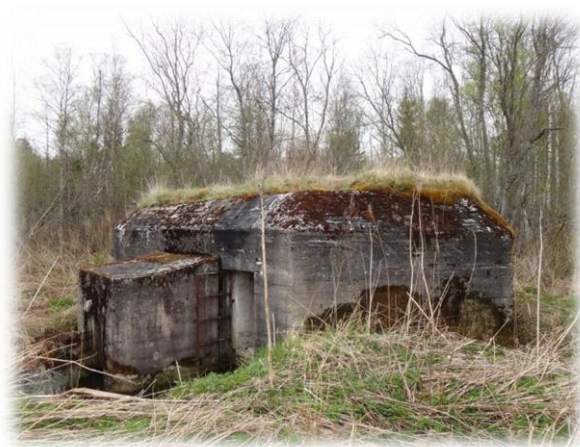
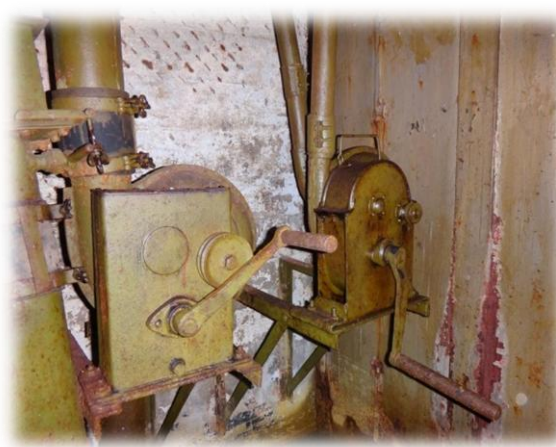
**№9.** Пулемётная долговременная огневая точка (ПДОТ). Типа “М”. Один этаж. 1932 г. Имеет 3 амбразуры, оборудованные пулемётными станками И8-ДП. Состояние Удовлетворительное-затоплен. Координаты:

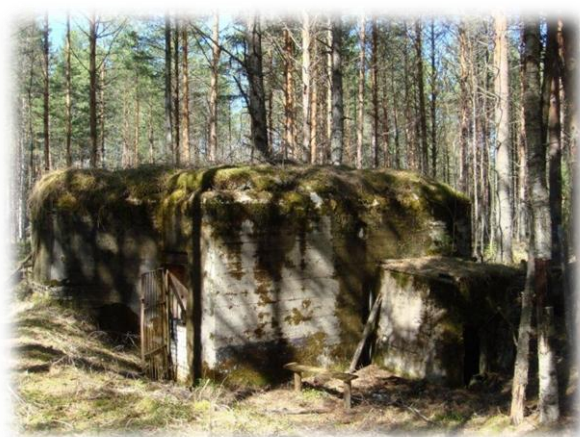
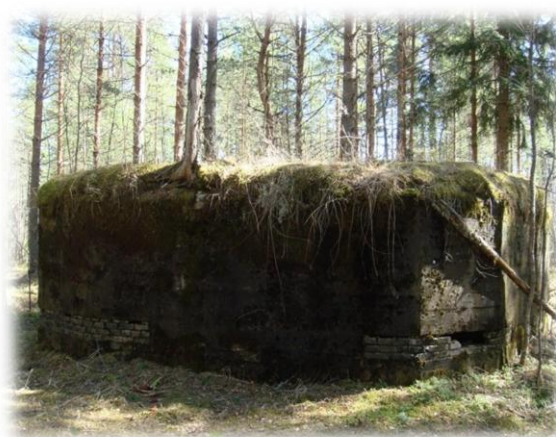
**№10.** Пулемётная долговременная огневая точка (ПДОТ). Типа “Б”. Один этаж. 1929 г. Имеет 4 амбразуры, оборудованные пулемётными станками Юшина. Состояние удовлетворительное. Координаты:

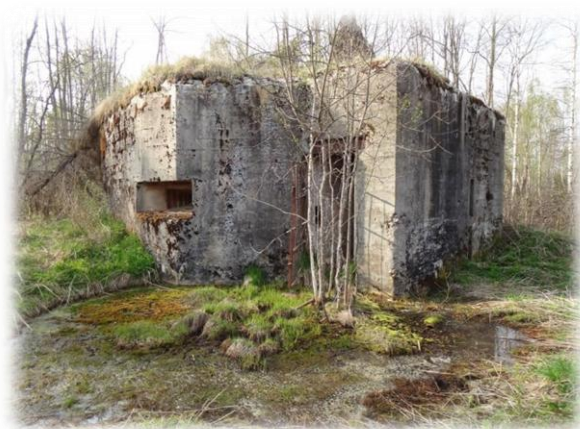
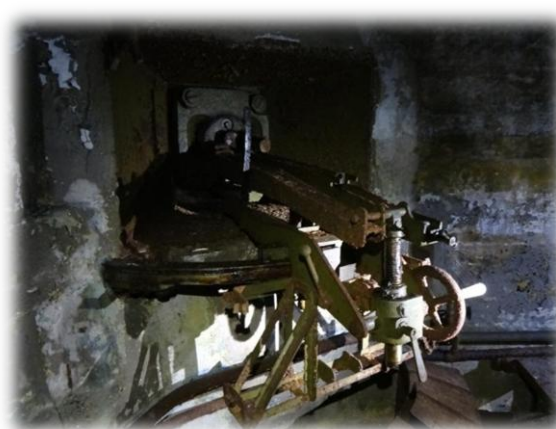
**№11.** Пулемётная долговременная огневая точка (ПДОТ). Типа “Б”. Один этаж. 1929 г. Имеет 4 амбразуры, оборудованные пулемётными станками НПС-3 (настенный пулемётный станок, вариант №3) взамен устаревших станков Юшина. Состояние хорошее. Координаты:

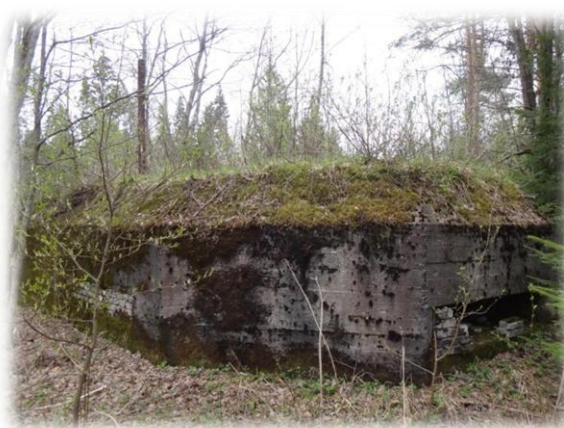
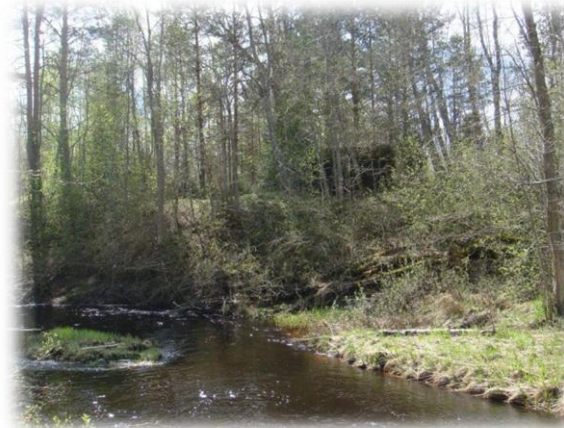
**№13.** Пулемётная долговременная огневая точка (ПДОТ). Типа “М”. Один этаж. 1932 г. Имеет 2 амбразуры, оборудованные пулемётными станками И8-ДП. Состояние Плохое. Координаты:

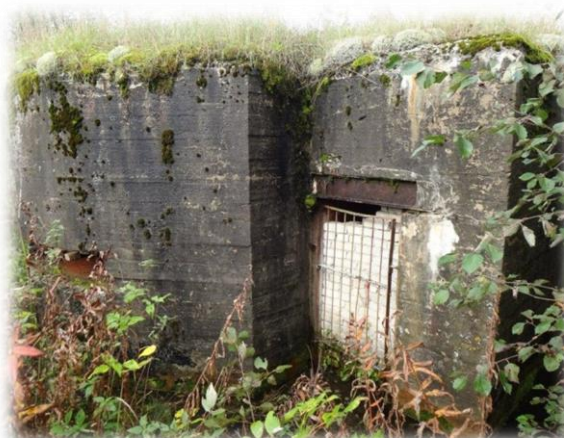
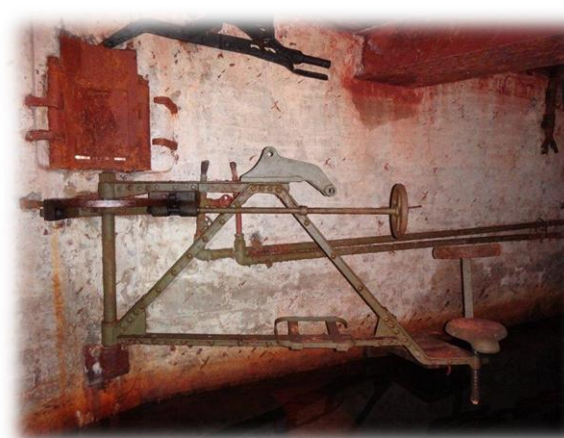
**№14.** Пулемётная долговременная огневая точка (ПДОТ). Типа “Б”. Один этаж. 1929 г. Имеет 4 амбразуры, оборудованные пулемётными станками Юшина. Состояние хорошее, затоплено. Осенью 2012 г. был расконсервирован (это был последний из ПДОТ КаУР, который оставался на консервации с конца 50-х г.). Координаты:

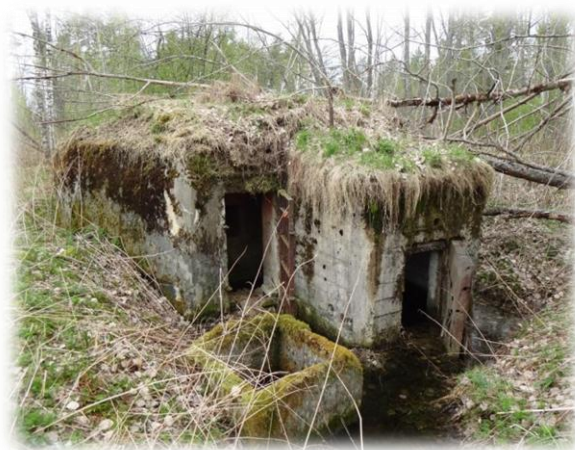
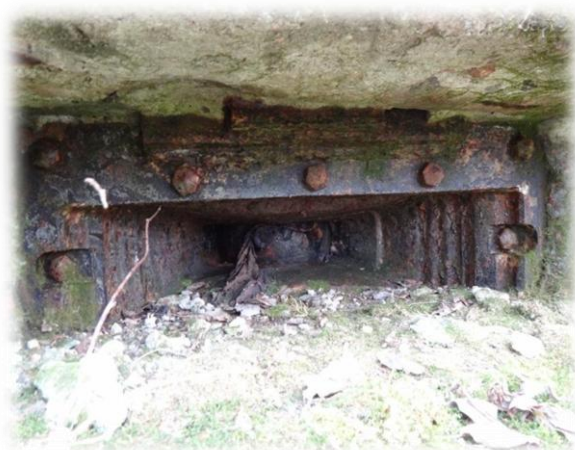
**№15.** Пулемётная долговременная огневая точка (ПДОТ). Типа “М”. Один этаж. 1932 г. Имеет 2 амбразуры, оборудованные пулемётными станками И8-ДП. Состояние удовлетворительное, затоплено. Координаты:

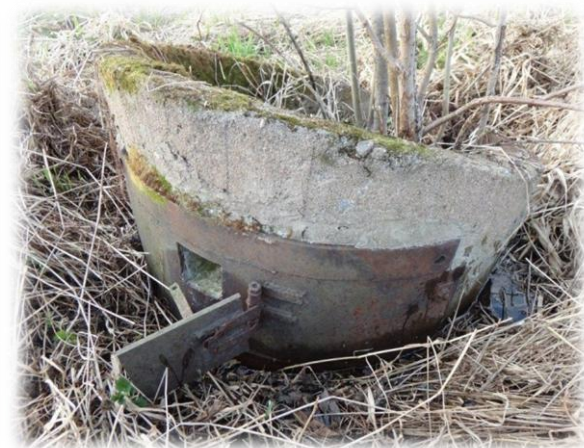
**ЖБОТ**

Полевое заполнение Никуляского ОП не может похвастаться обилием инженерных форм - ЖБОТ, ТОТ и БОТ. Встречается лишь небольшое количество упрощённых ЖБОТ, выполненных из канализационных железобетонных колец с броне поясом, а так же с шаровой броне маской. Согласно архивным данным на главной полосе планировалось установить небольшое количество ТОТ. К сожалению, на данный момент ни одного подтверждения этому получено с полевых выездов не было.

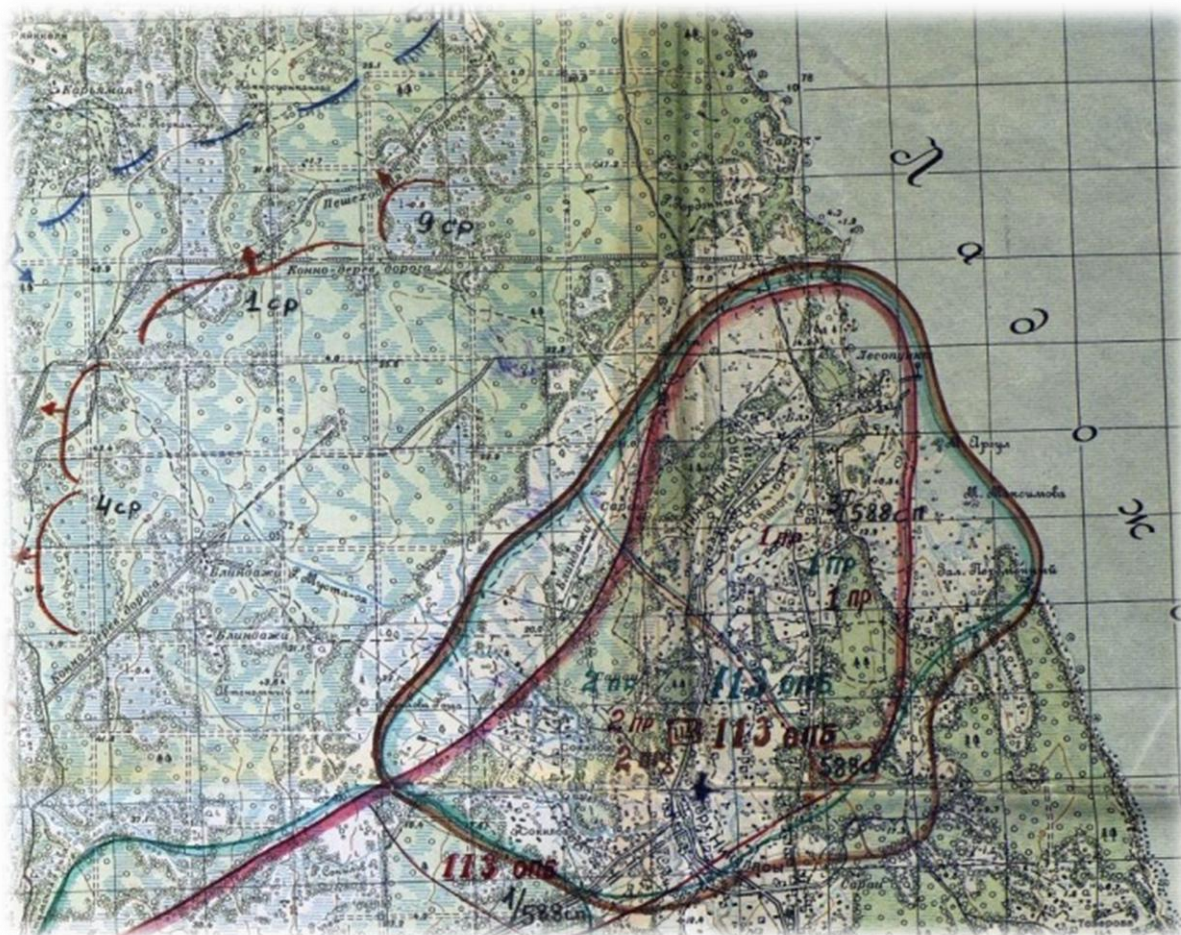
**Фрагмент Карты с показанием расположения частей Никулясского ОП (Архив ЦАМО).**

До 27.12.1941 г. (до выделения отдельного 17-го УР-а из состава 22-го УР-а) Никулясский ОП входил в состав 113 ОПАБ, после в 246 ОПАБ. Красным цветом показано положение частей УР на 22 июня 1941 г., зелёным - на 19 августа, коричневым - на 28 ноября 1941 г. Полевые части 23 А показаны красным карандашом, части противника – синим.

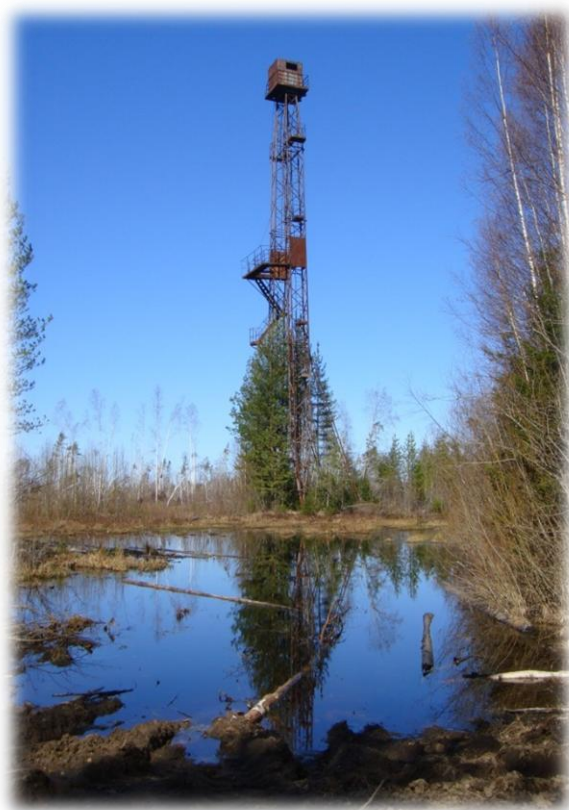
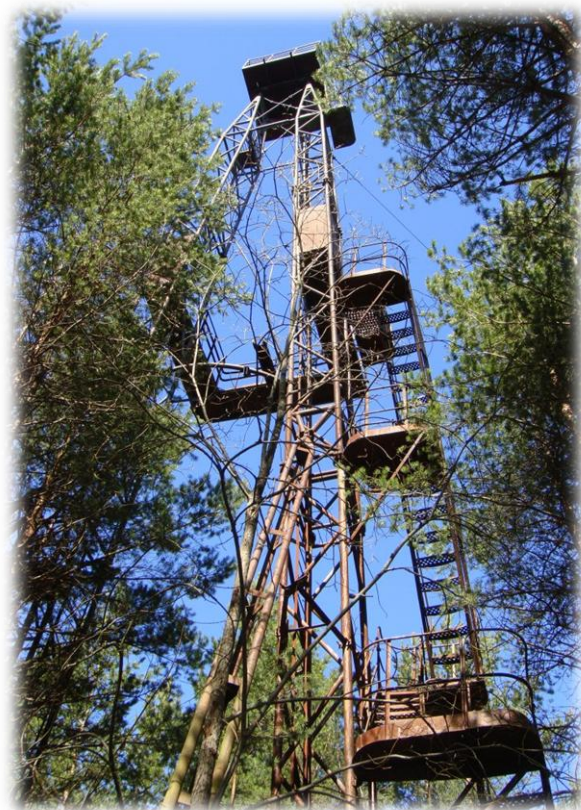
В послевоенное время территория стала закрытой. Здесь располагались тренировочные площадки Ржевского артиллерийского полигона. Для наблюдения за учениями возвели по всей территории многочисленные наблюдательные вышки. В настоящее время учения почти не проводятся, но въезд на территорию до сих пор по пропускам. Проход условно свободный.

**Вышки для наблюдения за учениями. Верхние Никулясы.**
